## โครงการจัดทำสวนเกษตรวังทิววัฒนา พระตำหนักทักษิณราชินีเวศน์ จังหวัดนราธิวาส

ศูนย์วิจัยและพัฒนาการเกษตรนราธิวาส ได้ดำเนินการจัดการดูแลบำรุงรักษาพระตำหนัก ๙๐๔ และบริเวณสถานที่ทรงออกกำลังกาย ในพื้นที่พระตำหนักทักษิณราชินีเวศน์ จ.นราธิวาส ด้านการกำจัดปลวก ตรวจสอบการทำลายของปลวก

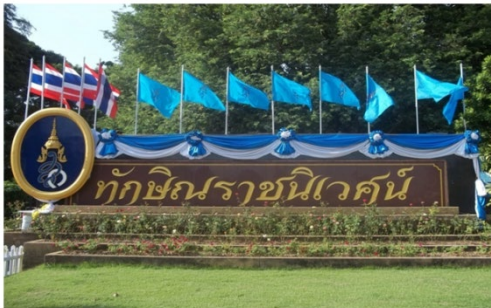
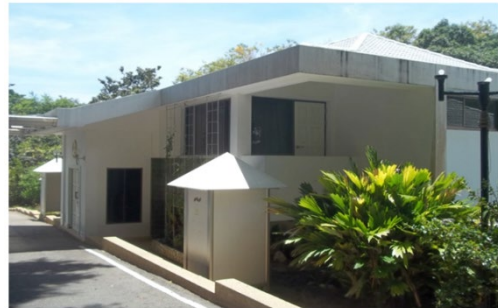
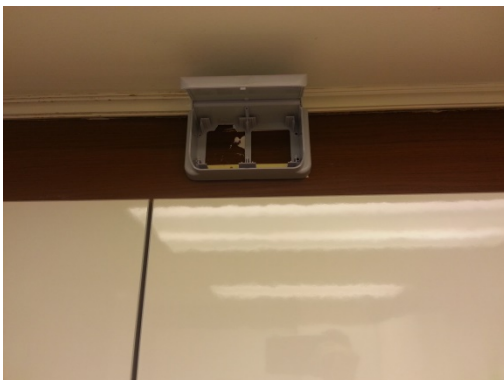
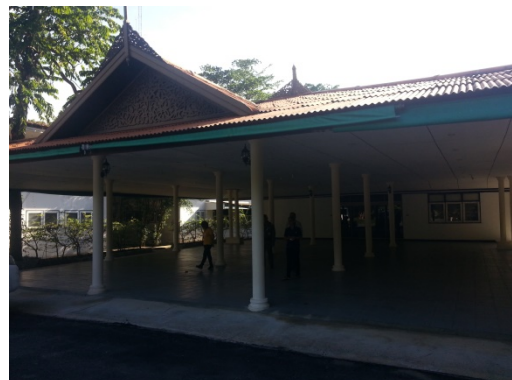
### ๑๐. ภาพกิจกรรม

จากการสำรวจโดยละเอียดรอบอาคาร พบการเข้าทำลายอาคารของปลวกไม้แห้ง จะต้องขึ้นไปฉีดพ่นน้ำยาเคมีบนฝ้าเพดานโดยรอบทั้งภายในห้อง ภายนอกห้อง ส่วนรอบห้องด้านในจะฉีดพ่นน้ำยาเคมีเช่นเดียวกับอาคารพระตำหนัก ๙๐๔ โดยเน้นที่บัวไม้และขอบพรมทุกห้อง ส่วนบริเวณเชิงชายรอบๆ อาคาร จะฉีดพ่นน้ำยาเคมีโดยรอบเช่นกัน

- ใช้เหยื่อ (Bait) ติดตั้ง Station ตามทางเดินของปลวกจำนวน ๑ จุด ในครั้งแรก  
- ติดตั้ง Station ตามทางเดินของปลวกอีกจำนวน ๒ จุด ในสัปดาห์ที่ ๒ พร้อมทั้งฉีดพ่นน้ำยาบริเวณบัวไม้และขอบพรมทุกห้อง เนื่องจากได้ขอบพรมมีไม้เนื้ออ่อนที่มีตะปูเล็กๆ ไขยัดพรมให้ตึง เป็นอาหารอย่างดีของปลวก

- ตรวจเช็คเหยื่อในสัปดาห์ถัดไปหลังจากการติดตั้ง เพื่อติดตามการเข้ากินเหยื่อของปลวก พร้อมทั้งฉีดพ่นน้ำยาเคมีบริเวณบัวไม้และขอบพรมทุกห้องอีกครั้ง รวมถึงการฉีดพ่นน้ำยาเคมีที่ฝ้าเพดานในห้องทุกห้องอีกครั้ง โดยการถอดคอมไฟออกชั่วคราว เมื่อดำเนินการเสร็จเรียบร้อยแล้วจะต้องติดตั้งคอมไฟไว้เหมือนเดิม

- เข้าตรวจสอบเหยื่อทุก ๑ เดือน หากปลวกกินเหยื่อกล่องแรกหมด จะเพิ่มกล่องที่ ๒ เข้าไป จนกว่าจะไม่มีมีการเคลื่อนไหวของปลวกอีก

- เมื่อไม่พบการเคลื่อนไหวของปลวก จะทำการ Clean โดยการฉีดพ่น น้ำยาเคมีอีกครั้ง หลังจากนั้นจะเข้าตรวจเช็คเดือนละครั้ง
